施工実績

場所 : 紋別郡雄武町沢木 (1F・2F喫煙室)  
 施工日 : 平成22年3月25日(木)  
 対象基材 : ガラス・サッシ部・クロス・塗装面  
 施工面積 : 25 m<sup>2</sup> (ガラス・サッシ部) 105 m<sup>2</sup> (クロス・塗装面)

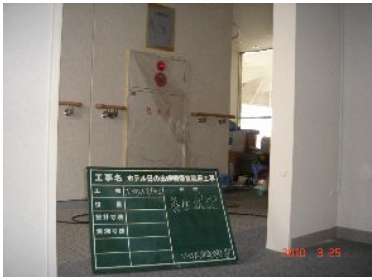
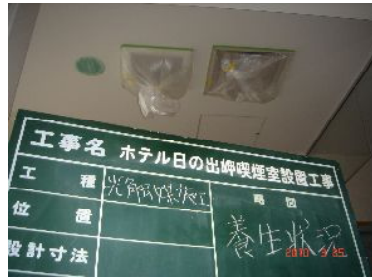
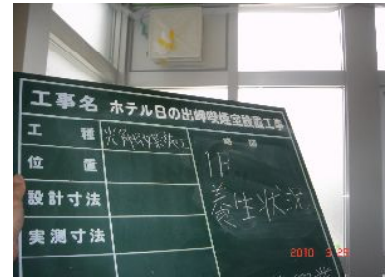
火災報知器・換気扇等の養生状況

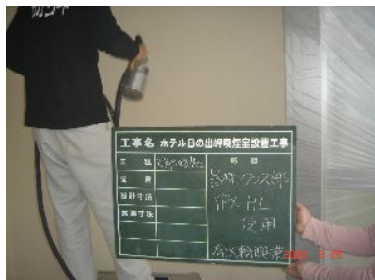
クロス部施工

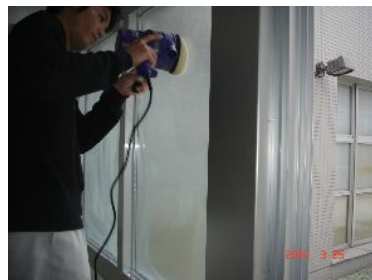
ガラス・サッシ部下処理

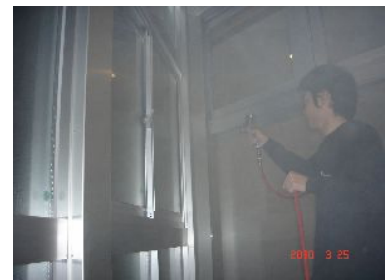
ガラス・サッシ部施工

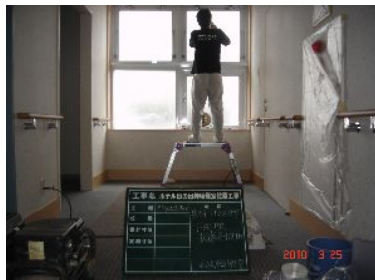
ガラス・サッシ部下処理

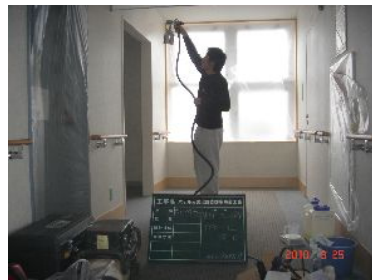
クロス部施工

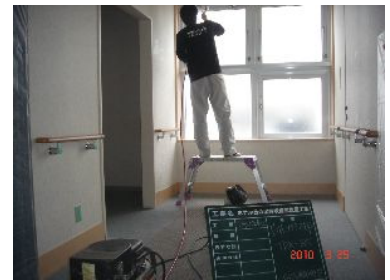
ガラス・サッシ部施工
